FISCHEREIVEREIN SOLOTHURN UND UMGEBUNG

Bericht zum Fischabwanderungsprojekt St. Kathrinenbach

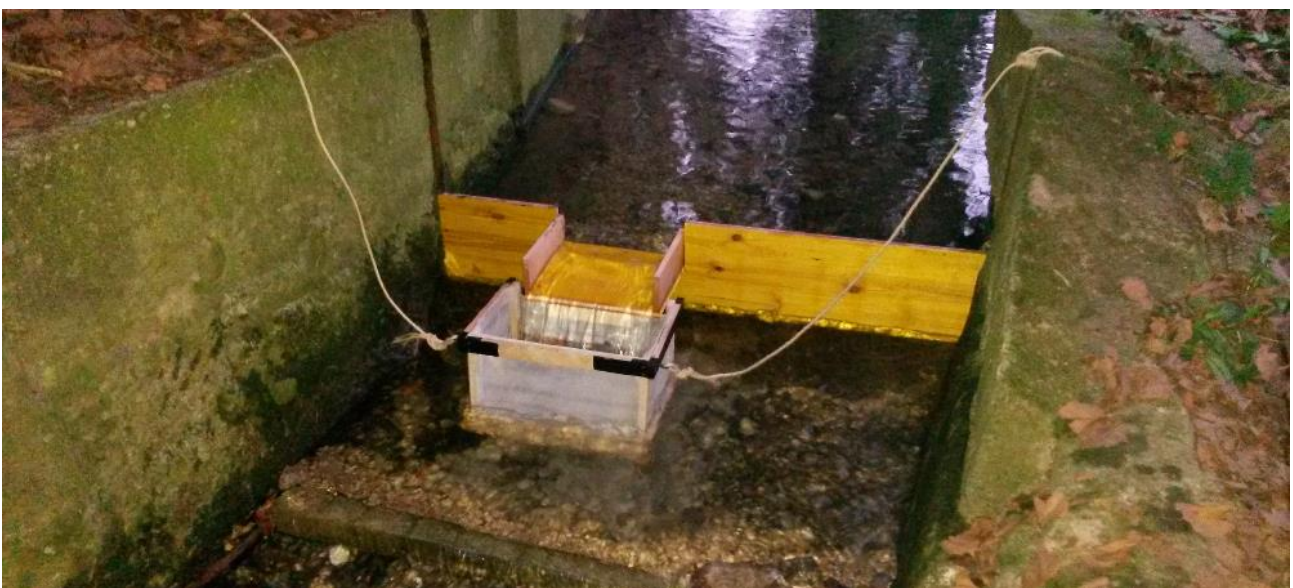
Der Fangkorb mit einer Grösse von rund 60x40x40 cm wurde aus Kanthölzern gezimmert und mit einem Feinnetz aus Kunststoff (Armierungsgewebe mit Maschenweite ca. 2 mm) versehen. Der St. Kathrinenbach wurde im Bereich Sandmatthof mittels einer Schalungstafel, welche als Schieber verwendet wurde, leicht angestaut und in den Fangkorb gelenkt. Bei niedriger und mittlerer Wasserführung funktionierte diese Technik sehr erfolgreich, um abwandernde Fische zu fangen. Am 1. Oktober 2017 wurden sämtliche Installationen vollständig aus dem Gewässer entfernt. Die Anwohner wurden vorgängig informiert und gelegentlich über das Projekt unterrichtet.

Der Fangkorb musste mehrfach repariert werden, nachdem er durch Hochwasser beschädigt wurde. Insbesondere das Feinnetz musste regelmässig nachgebessert werden. Anfang Juni wurde der erste Korb derart stark beschädigt, dass ein neuer, massiverer gebaut werden musste. Ein vollständiges Abschwemmen des Korbes wurde verhindert, indem er am Ufer angebunden wurde. Die Schalungstafel als Schieber überstand jedoch auch die stärksten Hochwasser.

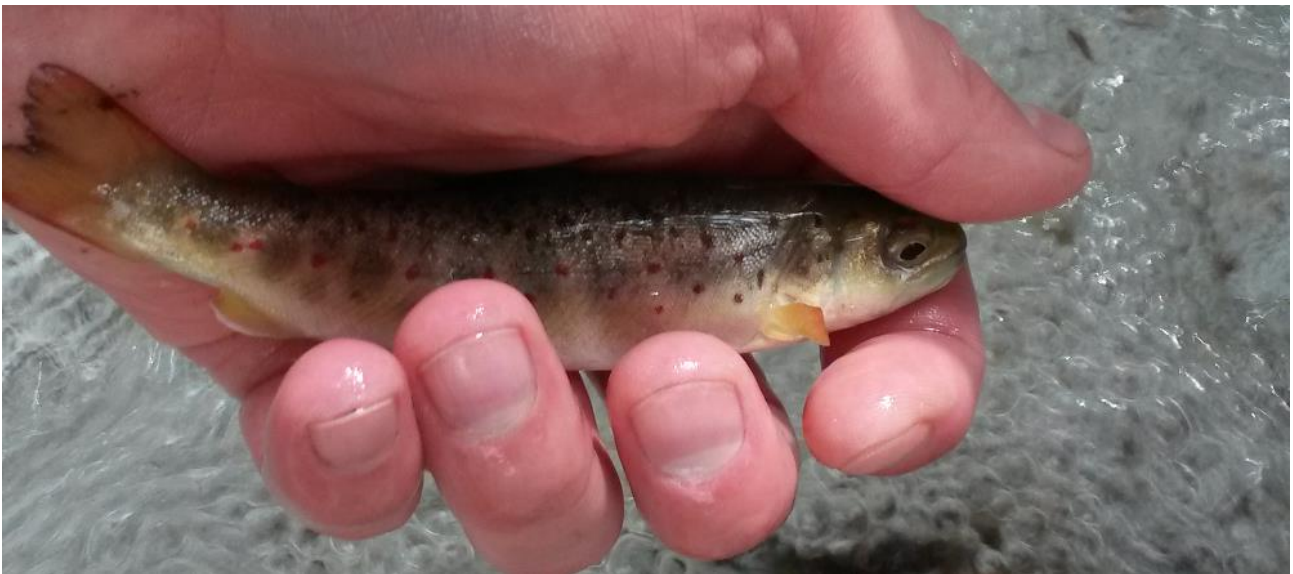
Bachforellen wurden insgesamt 114 abwandernde Exemplare nachgewiesen, davon 97 Stück bis 7 cm, 15 Stück von 8-14 cm und 2 Stück von 15-21 cm. Zu bemerken ist, dass insbesondere im Frühling Jährlinge (1+) abwanderten und im Juni die Abwanderung der Vorsömmerlinge (0+) einsetzte. Ältere Fische (ab 2+) wanderten nur sehr vereinzelt ab.
