FISCHEREIVEREIN SOLOTHURN UND UMGEBUNG

Kurzbericht zur Erfolgskontrolle des Einbaus von Instream-Fischunterständen im Obach

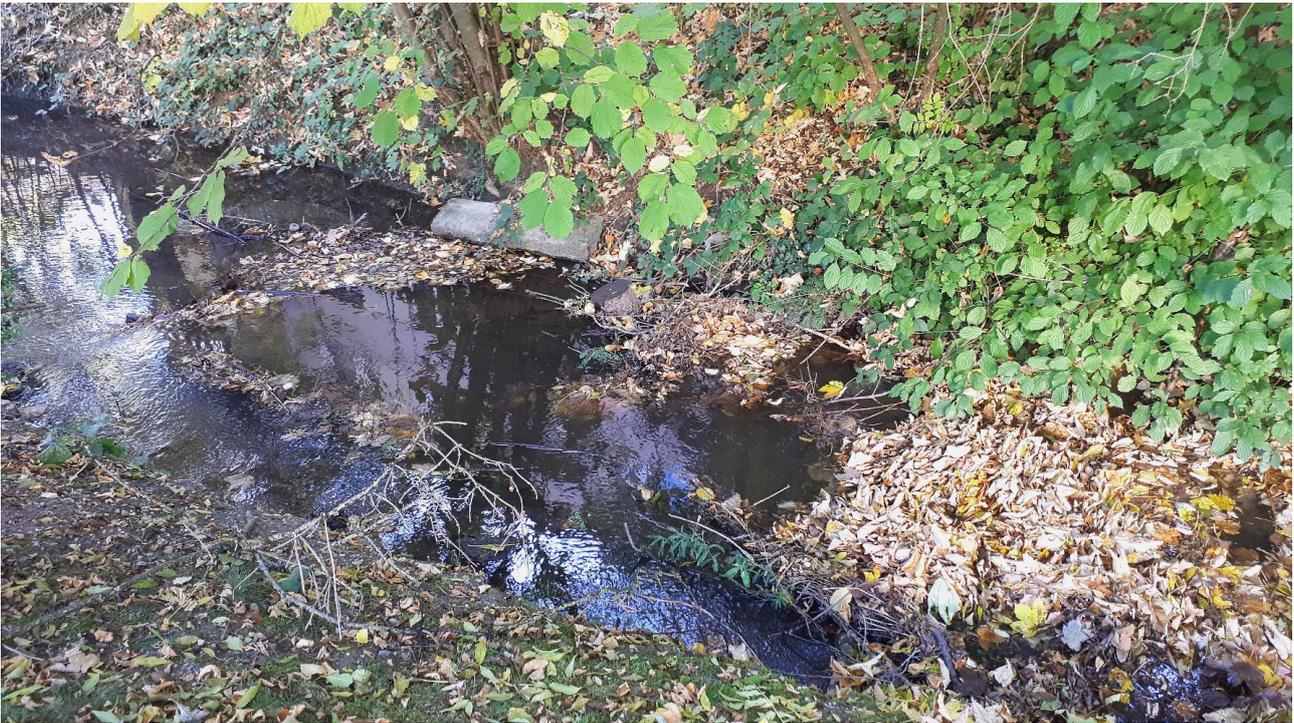
Laubrückhalt und Strömungsvielfalt durch Faschinen im Oktober 2018

Insgesamt weist das Gewässer heute im betreffenden Abschnitt eine deutlich höhere Dynamik auf als im Zustand vor dem Eingriff. Die Breiten- und Tiefenvariabilität ist deutlich höher und es gibt verschiedene Strömungsverhältnisse. Im vorherigen Zustand war der gesamte Abschnitt von 40 Meter geprägt durch eine weitgehend gleichmässige Sohlenbreite (ca. 1,5-2 Meter) und Gewässertiefe (ca. 0.2 Meter) und arm an Strukturen.

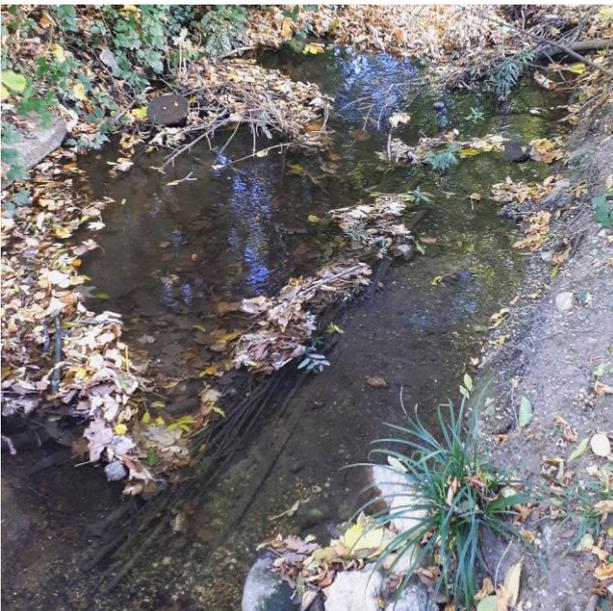
Faschinen heute vollständig im Wasser

Die Mehrheit der eingebauten Faschinen sowie die Steinbuhnen wurden nach wie vor an Ort und Stelle vorgefunden. Mindestens zwei Faschinen fehlten jedoch, sie wurden vermutlich bei Hochwasser weg gespült. Die Pfähle zu deren Befestigung waren jedoch nach wie vor im Bachbett vorhanden, womit es nicht an deren Verankerung lag. Beim künftigen Einbau von Faschinen sollten diese daher besser an den Pfählen befestigt werden, allenfalls braucht es zusätzliche Pfähle oder einige stabilere Hölzer in den Faschinen.

Durch die Faschinen hat sich die Gewässersohle durch Sedimentablagerung um einige Zentimeter angehoben. Dadurch sind nun alle noch vorhandenen Faschinen vollständig mit Wasser bedeckt, was aus fischökologischer Sicht positiv zu bewerten ist, da diese nun ganz für Fische nutzbar sind. Die beim Eingriff 2017 mit einem Pickel aufgelockerte Kieszohle ist aus dem selben Grund jedoch wieder von Feinsedimenten, die sich oberhalb der Faschinen abgelagert haben, bedeckt, was negativ zu bewerten ist (keine nachhaltige Verbesserung gegenüber dem ursprünglichen Zustand). Die Faschinen fungieren ferner insbesondere auch als Laubfänger, was bereits 2017 und erneut 2018 festgestellt werden
